DECRETO 1° FEBBRAIO 2006

ELISUPERFICI AL SUOLO

Richiesta	ENAC-PROT-09/09/2022-0110647-A
Oggetto della richiesta:	Rinnovo autorizzazione all'uso

Nominativo	AERO CLUB CREMONA
Comune	CREMONA- Prov.CR - CAP 26100
Indirizzo	Via dell'Aeroporto snc
Telefono	0372 560895
Fax anche se privato	n.a.
Direzione Aeroportuale	Milano Linate
Direzione Operazioni	Nord-Ovest

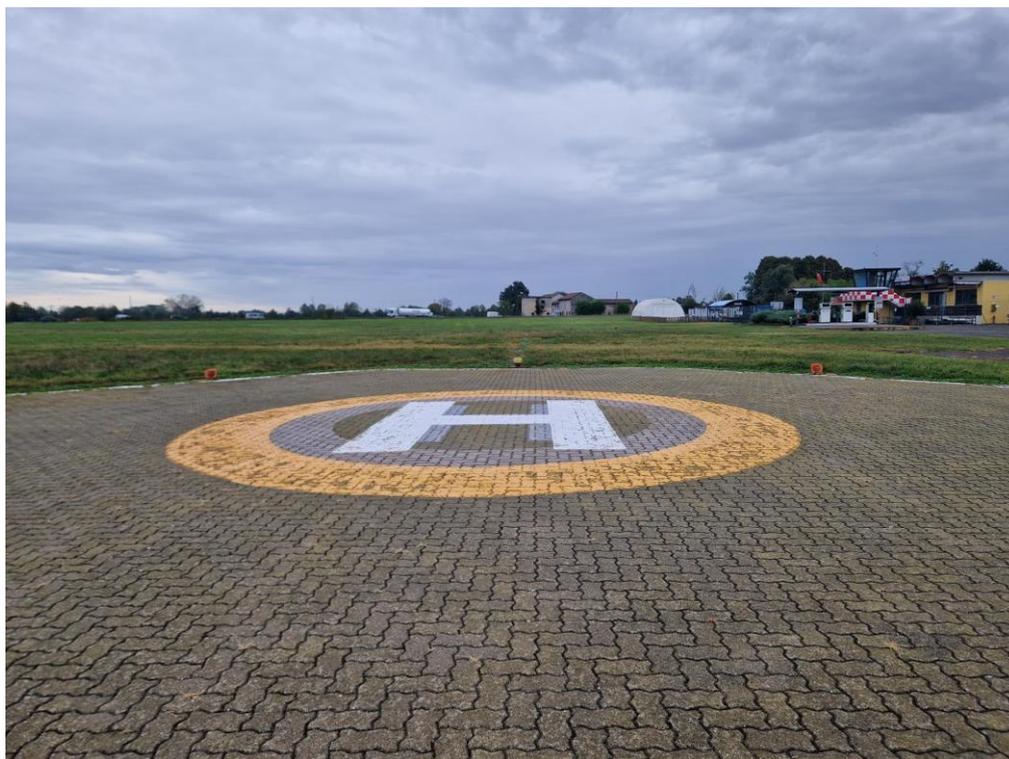
Direzione di atterraggio Principale 19°

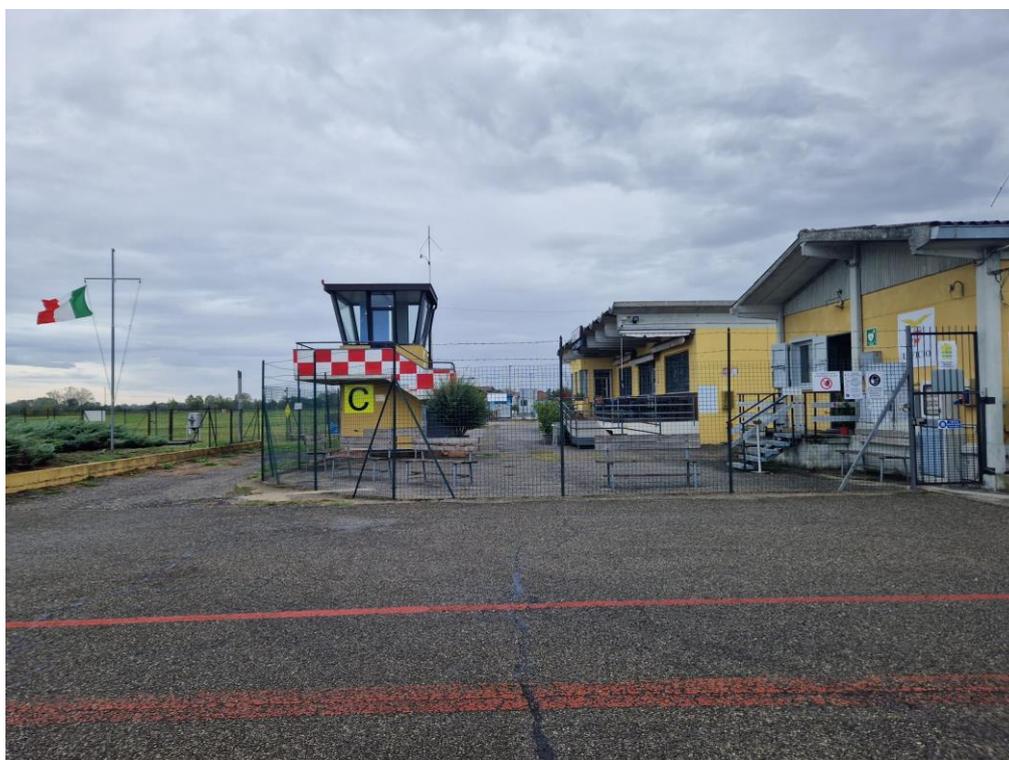
Ingresso elisuperficie tramite cancello controllato

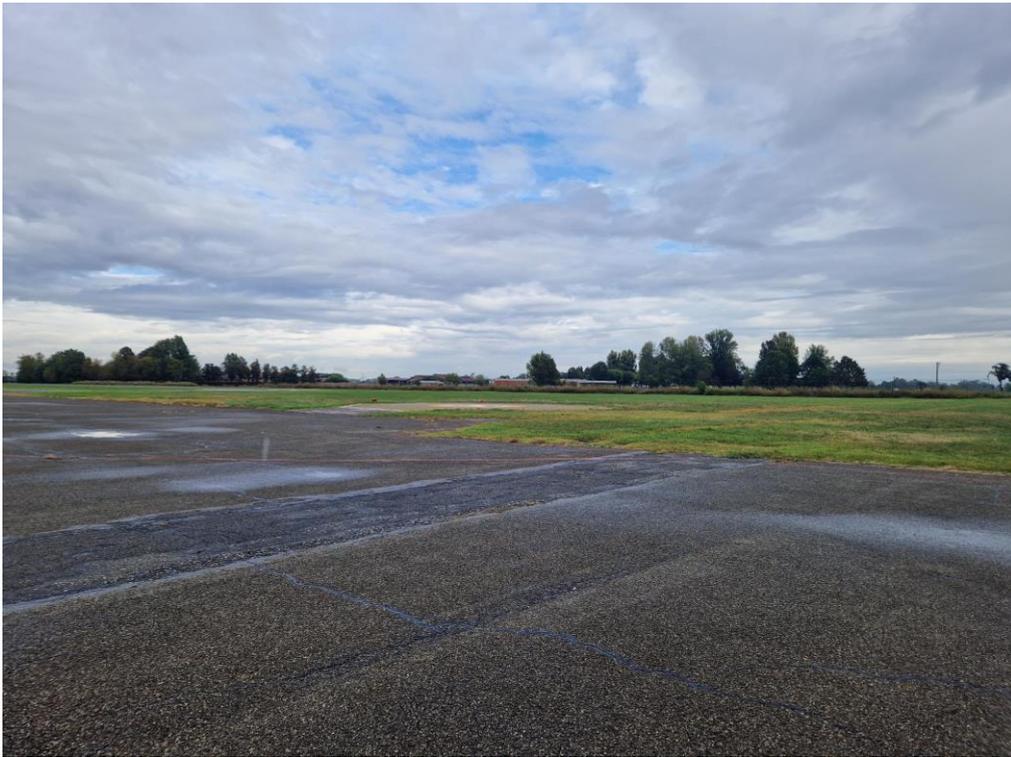
Area antistante l'eliperficie

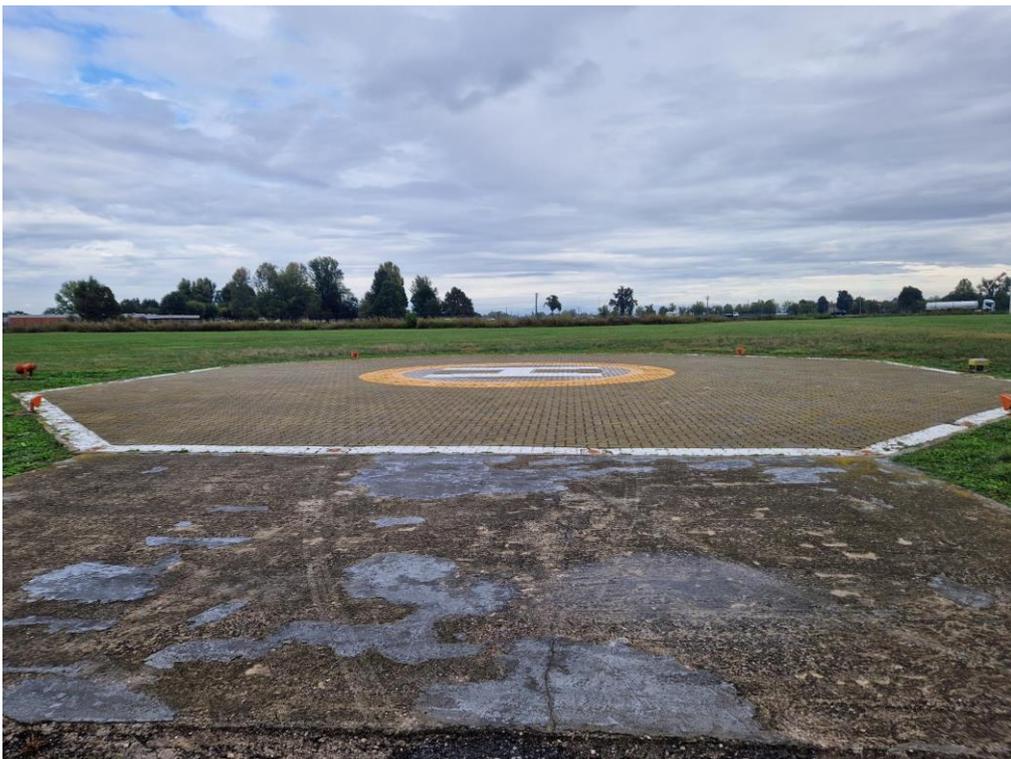
Vista laterale con AVL
