DECRETO 1° FEBBRAIO 2006**(Norme attuative L. 2 aprile n. 518 concernente la liberalizzazione dell'uso delle aree di atterraggio)****ELISUPERFICI AL SUOLO**

Richiesta	ENAC-PROT-13/12/2022-0154719-A
Oggetto della richiesta:	Rinnovo autorizzazione all'uso

Nominativo	Menaggio
Comune	Menaggio - Prov. CO - CAP 22017
Indirizzo	Via Lusardi, 26
Telefono	Fisso // Cellulare 0344-364313
Fax anche se privato	//
Direzione Aeroportuale	Milano Malpensa
Direzione Operazioni	Nord-Ovest

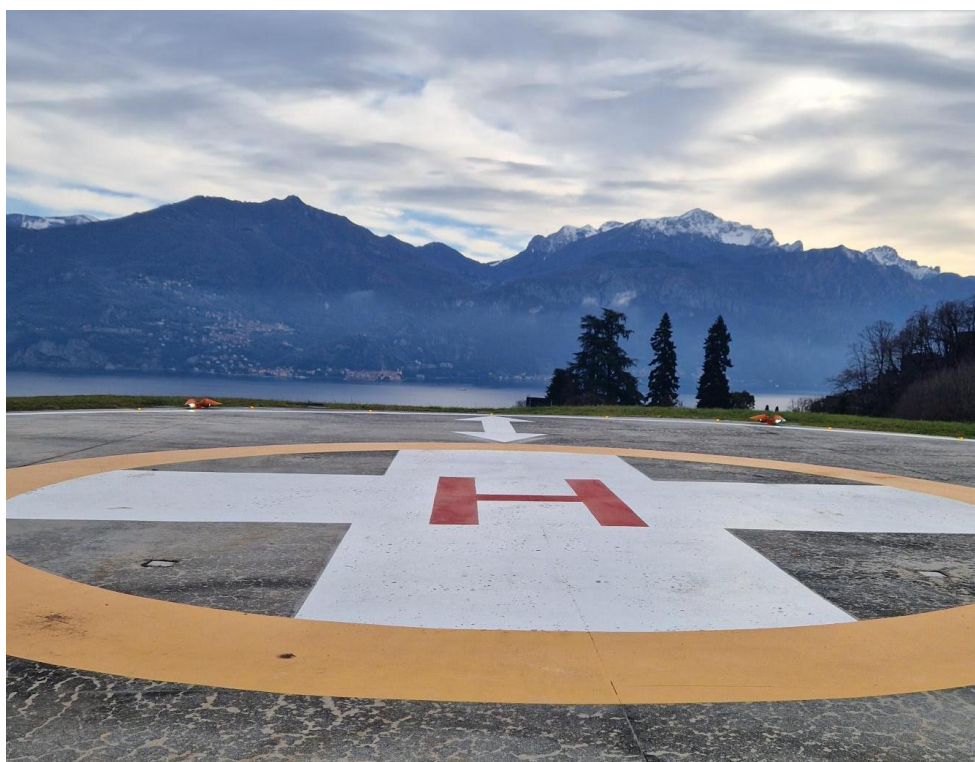
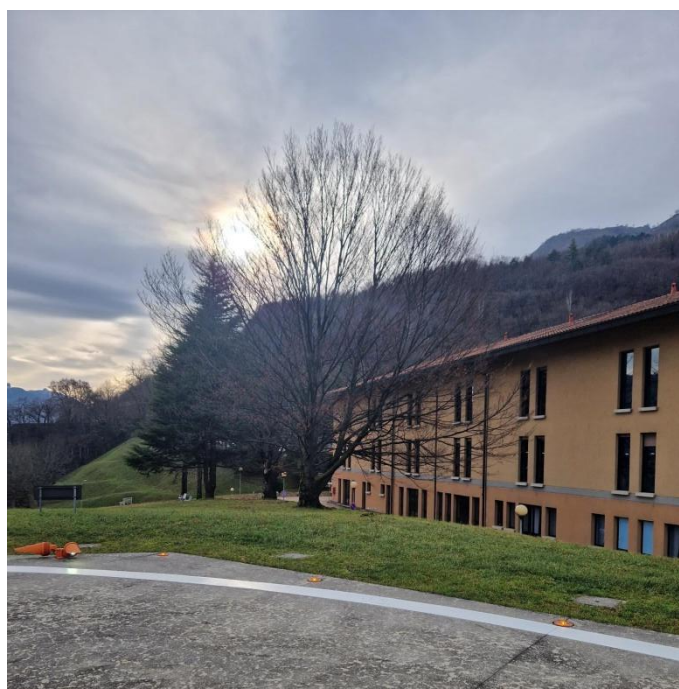
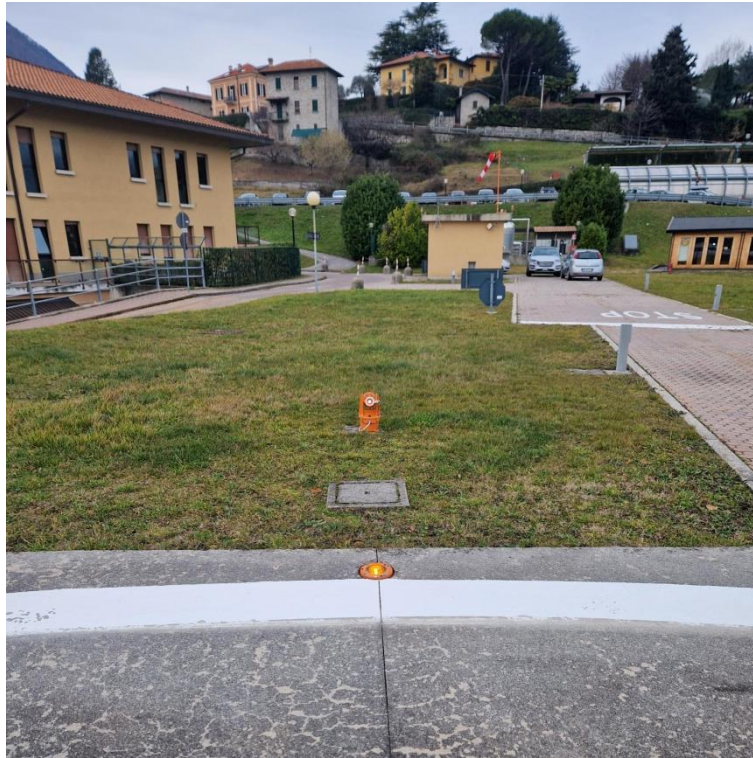
RILIEVO FOTOGRAFICO

1. Il corretto funzionamento dell'impianto AVL ;
2. Non funzionamento di n.1 proiettore a luce radente, posizionato nell'area di accesso dell'ambulanza;
3. L'assenza di una specifica procedura operativa per mantenere l'area di atterraggio e decollo - non dotata di barriere fisiche - sgombra durante le operazioni;
4. l'assenza di ostacoli nella direzione di Approdo/decollo;
5. Il corretto funzionamento dell'indicatore ottico di planata presente nella direzione principale di Approdo/decollo;
6. Buone condizioni della segnaletica orizzontale per quanto riportato nel decreto DM 01.02.2006;

- al taglio - ed al costante monitoraggio dell'altezza - delle essenze arboree presenti in prossimità dell'area di decollo e atterraggio al fine di evitare che le stesse, crescendo, possano interferire con le superfici di limitazione degli ostacoli associate all'infrastruttura (cfr. rilievo fotografico);
